ЗДРАВЈЕ И БЕЗБЕДНОСТ

ВНИМАНИЕ

Дефект на брза спојка

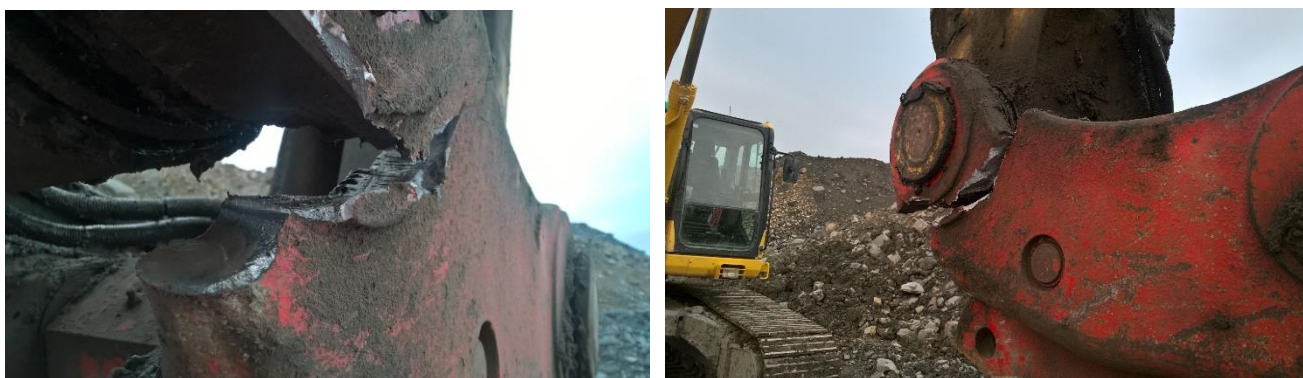
На 29^{ти} мај 2017 додека 49Т багер вршеше задача на израмнување на земјата, се случи делумно оштетување на брзата спојка. Спојката беше скршена на точката на спојување.

Потврдено е дека Miller спојката, модел **PC450/490PL** беше постојано прикачена. Таа беше проверена пред започнувањето на смената и не беа воочени оштетувања како ни претходни оштетувања во документацијата.

Причината за дефектот е непозната и истрага започна.

- ✓ Повлекување на СИТЕ багери со **MILLER TWINLOCK POWERLATCH COUPLERS**, во очекување на инспекција од страна на стручно лице.
- ✓ Да се организира темелно испитување на багерот / брзата спојка (quick hitch) од страна на стручно лице.

- ✓ Брзи спојки за влечење мора да има сертификат за темелно испитување како и СЕ ознаката.
- ✓ Секојдневните проверки на багери секогаш мора да вклучуваат посебни проверки на брзите спојки.
