Бакар и јаглен HSEC и сигнализација

Инцидент: Непланирано движење на булдожерот по патеката за време на истовар од камион

Работа/Проект: Mount Thorley Warkworth

Датум: 2 Ноември 2016

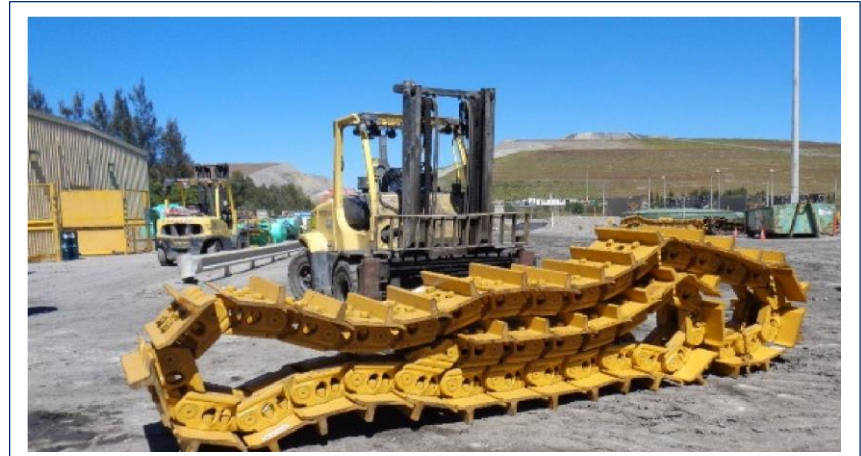
Во 10.30 часот, Среда 02 Ноември 2016 додека операторот на складиштето вршеше истовар на булдожер со трака од средството за испорака, Болт синцирот за врзување и безбедност се скрши, дозволувајќи синцирот да се распадне и булдожерот да се одмота.

- Опрема: Болт синцирот за обезбедување сигурно е несоодветен за задачата
- Луѓе: Непридржувањето на утврдениот начин за водење на булдожерски траки

- Опрема: воспоставениот процес, со користење на соодветни ланци и окови и точна техника за изработка на булдожерски траки мора да се почитуваат.
- Луѓе: Развиена свест и апликација на CRM контрола е доста ефикасно во обезбедувањето на пешаците кои биле во областа на потенцијално опасната активност.
